LA RECONSTRUCCIÓN DEL AYUNTAMIENTO Y CÁRCEL DE PLASENCIA

por Inocencio CADINANOS BARDECI

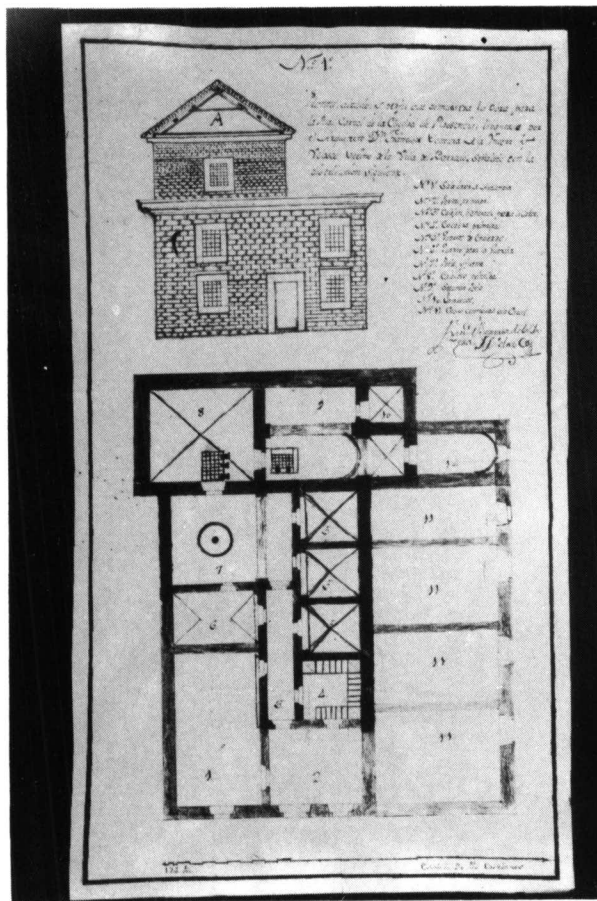
De ello se encargó el arquitecto Francisco Ventura de la Yncera y Velasco, residente en el Barrado, lugar de aquel partido. Los reparos de la cárcel ascenderían, según él, a 51.600 rs. Los planos levantados fueron de la «planta, alzado y perfil que demuestra la obra para la real cárcel» (n.º 11) más otro «plano y distribución para el quarto prinzipal de la real cárcel» (n.º 12). Puso las obras bajo 18 condiciones.

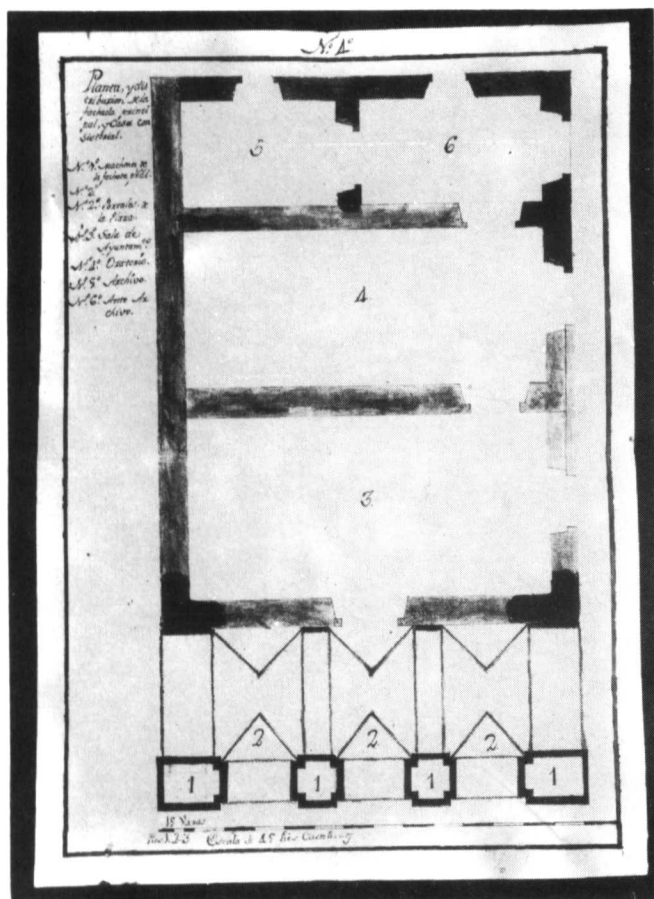
Para el Ayuntamiento levantó una «planta y distribución de la fachada prinzipal y Casa Consistorial» (n.º 13). Fijó las condiciones en 8 puntos con un presupuesto de 62.500 rs. Antes reconoció minuciosamente la fachada y sus necesarias reparaciones: «y así mismo haviendo reconocido la fachada de las Casas Consistoriales y todas las piezas interiores de ellas y ynspeccionado... dispuso echar los plomos en los dos machones principales que forman los ángulos de las dos esquinas a la calle del Sol y Plaza Mayor, la que sobstiene la torre del relox y una y otra se hallan igualmente con el desplomo y desnivel de nueve dedos en ambos frentes y que este mismo desplomo hacen las aberturas de toda la fachada principal y las dos paredes de los costados ser de piedra labrada muy antigua que se compone de dos cuerpos, el primero hasta su piso principal de tres arcos de medio punto y el segundo de otros tres que por ser de tan extraordinaria figura y mui delgados, el mucho peso que mantienen así estos como los de los costados ha llegado a ponerlo en términos de una pronta y total ruina, porque así los arcos como la demás fábrica hasta la cornisa superior están desencajadas sus yladas y dobelas con demasiado desplomo por el medio y frente de la Plaza».

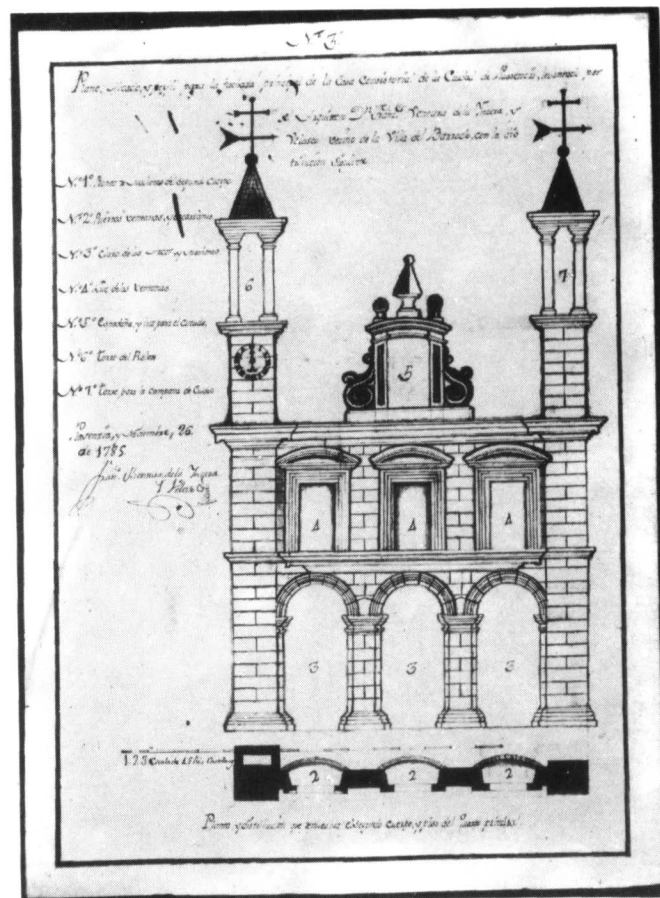
También Ynzerá dio su propia traza para la posible construcción de una nueva fachada (n.º 14). El cuerpo inferior es de tres arcos iguales de medio punto sobre los que iban otros tres vanos adintelados, coronado todo por «una espadaña y luz para el escudo». Dos torres, que recuerdan a las primitivas, encuadran el conjunto. A media altura dos cornisas dividen y destacan horizontalmente los diversos cuerpos de la fachada. El resultado es, pues, mu-

cho más sobrio que las descritas de Varagaña y Benavides aunque, como en estos últimos casos, conserva también escasos elementos del edificio primitivo.
